事例紹介

『アース小ねじ』

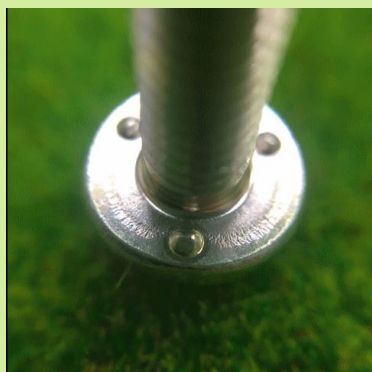
After
大幅な工数削減
作業性UP

1本で必要最小限の塗装をはがし通電が可能になる『アース小ねじ』をご提案。

上記の作業が不要になり、大幅な工数削減が可能になりました！また、塗膜を安定してはがすことができるようになり、信頼性も向上しました。
